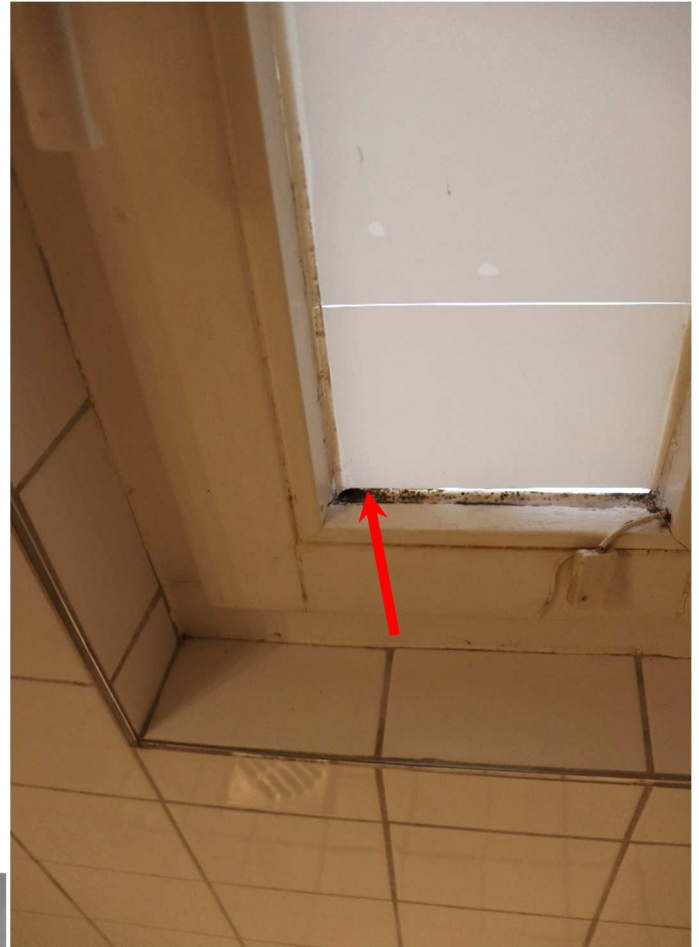
**Bild 13**

Teilbereich Haupthaus, EG  
-Mietwohnung, Bad/WC-  
Silikonverfugung am Holzfester sanierungs-  
bedürftig (Schimmel)

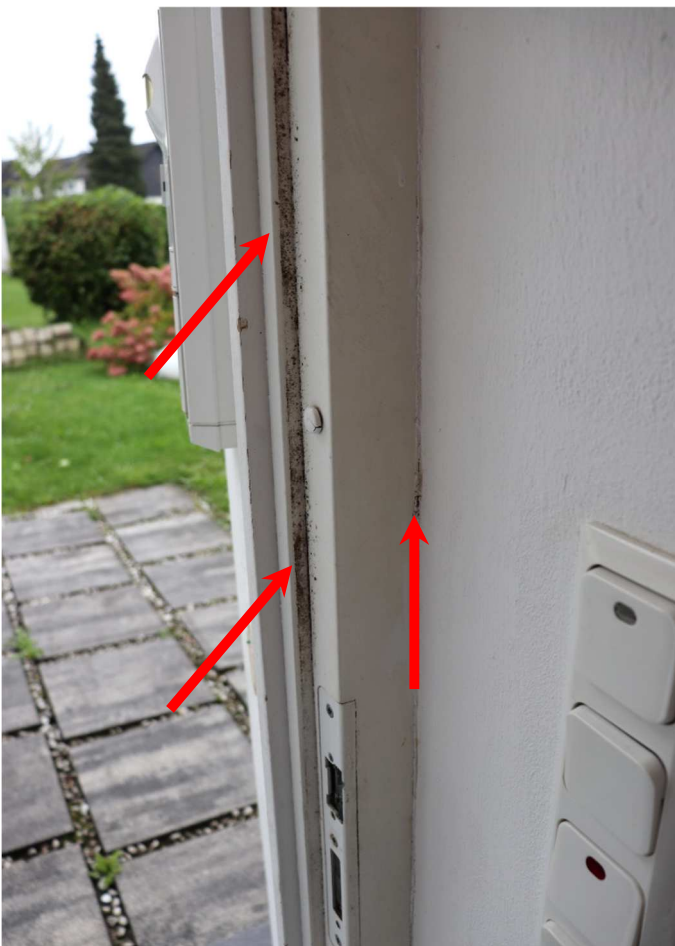
**Bild 14**

Teilbereich Haupthaus, EG  
-Mietwohnung, Hauseingangstür-  
Türabdichtung sanierungsbedürftig (Schim-  
mel), z.T. Schimmel im Bereich des Tür-  
rahmens

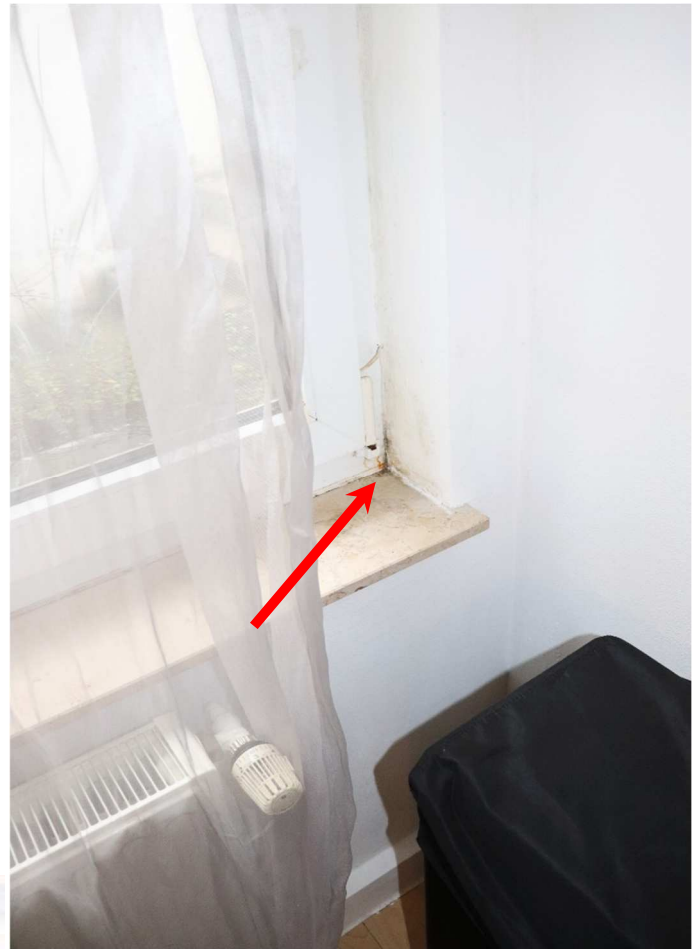
**Bild 15**

Teilbereich Anbau, KG  
-Mietwohnung, Esszimmer-  
Fensterlaibungsbereich mit Feuchtigkeits-  
schäden

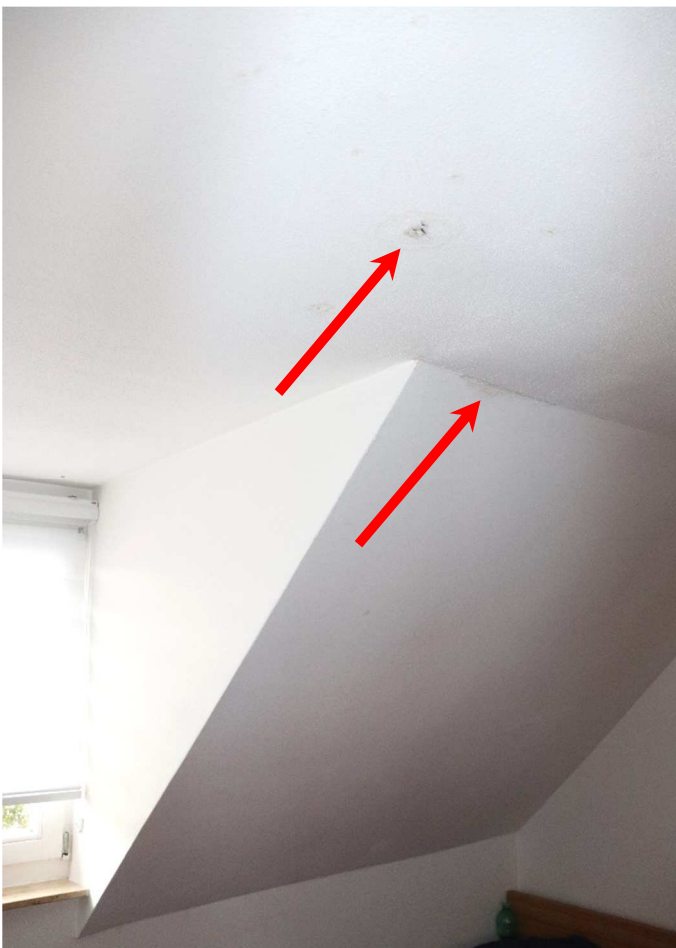
**Bild 24**

Teilbereich Haupthaus, DG  
-Hauptwohnung, Schlafzimmer-  
Feuchtigkeitsschäden im Deckenbereich,  
Feuchtigkeitsschäden im Dachschrägenbe-  
reich im Anschluss zur Decke

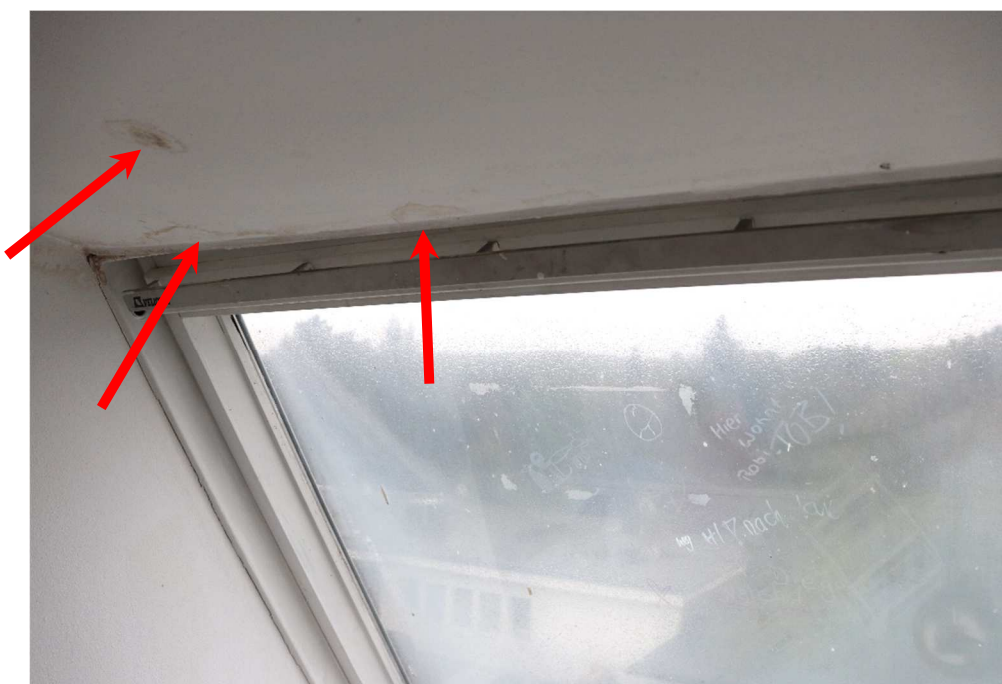
**Bild 26**

Teilbereich Haupthaus, SB  
-Hauptwohnung, Studio-  
Feuchtigkeitsschäden an der Dachschräge im Fensterbereich

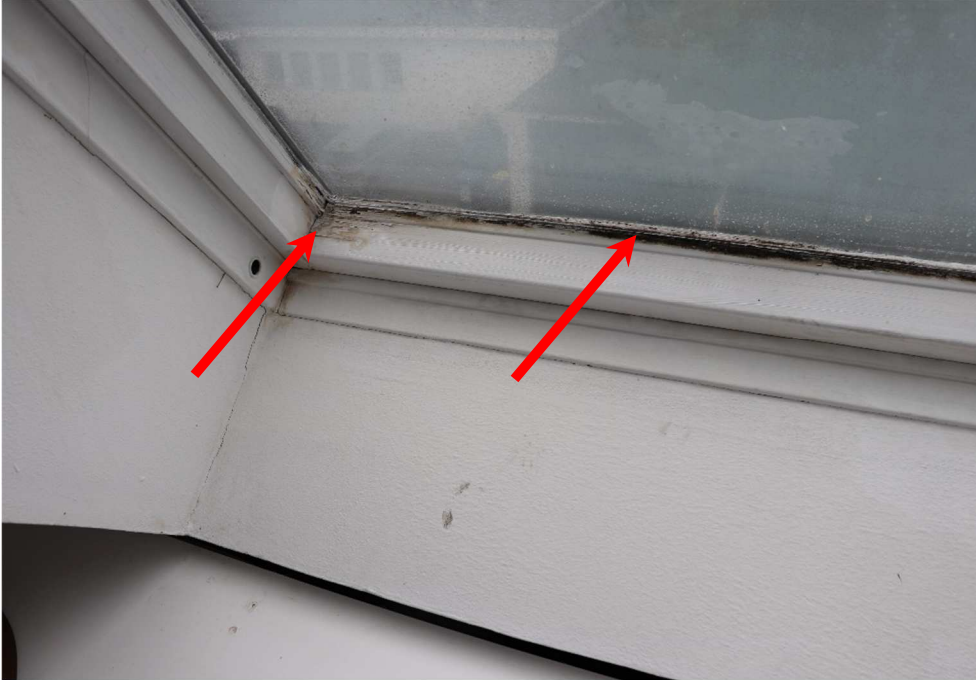
**Bild 27**

Holzdachflächenfenster mit Feuchtigkeitsschäden, z.T. im Holz verbraucht und  
z.T. Verfugung sanierungsbedürftig (Schimmel)

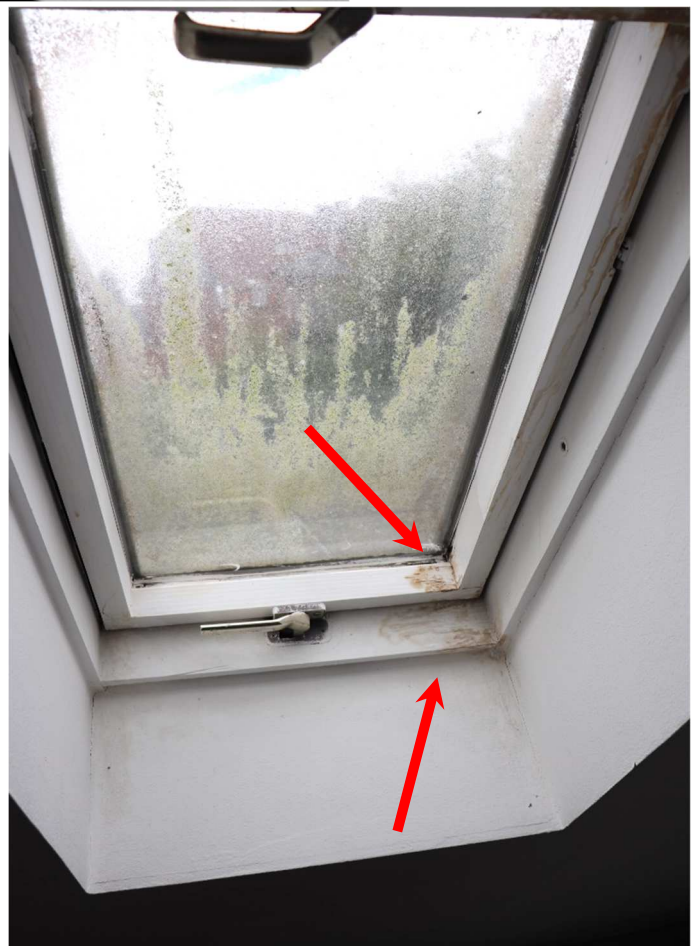
**Bild 28**

Holzdachflächenfenster mit Feuchtigkeitsschäden, z.T. im Holz verbraucht und z.T.  
Verfugung sanierungsbedürftig (Schimmel)
